Eidgenössisches Nuklearsicherheitsinspektorat ENSI
Inspection fédérale de la sécurité nucléaire IFSN
Ispettorato federale della sicurezza nucleare IFSN
Swiss Federal Nuclear Safety Inspectorate ENSI

Fukushima Daiichi Menschliche und organisatorische Faktoren

Teil 2:
Der Ablauf der Ereignisse aus Sicht
der beteiligten Menschen vor Ort

ENSI-AN-10426
15. Oktober 2018

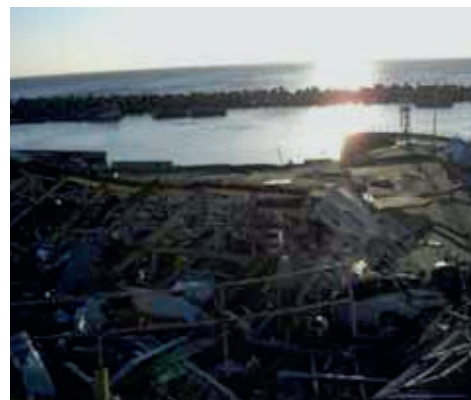
Abbildung 2:
Zustand des Ufers
nach dem Tsunami
(Quelle: TEPCO [7],
Attachment 2)

*«Es war ein unglaublicher Anblick aus dem Fenster der Umkleidekabine. Die Uferdämme fielen wie Dominosteine. Der Portalkran hatte die Meerwasserpumpe aufgespießt und mehrere Autos wurden weggespült. Ich konnte das Geräusch von Autohupen hören, die unerbittlich von unten heulten.»
(Voices from the field, [7], Attachment 2¹⁰)*

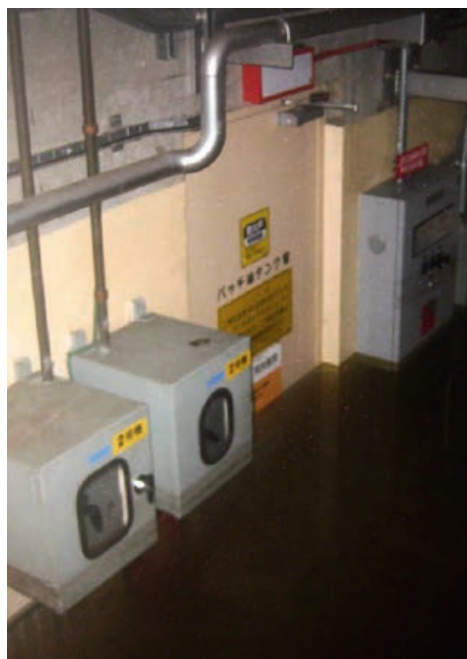
Abbildung 5: Beispiel der Überflutung der Elektroräume des Blocks 2 am Standort Fukushima Daiichi infolge des Tsunamis (Quelle: TEPCO [24])

¹¹ “In regard to DC power panels, they were damaged by water at Units 1, 2, and 4 but not at Units 3, 5, and 6. It is presumed that the fact that DC power panels at Units 3, 5, and 6 were installed on the semi-basement level of the T/B saved them from water damage” ([7]).

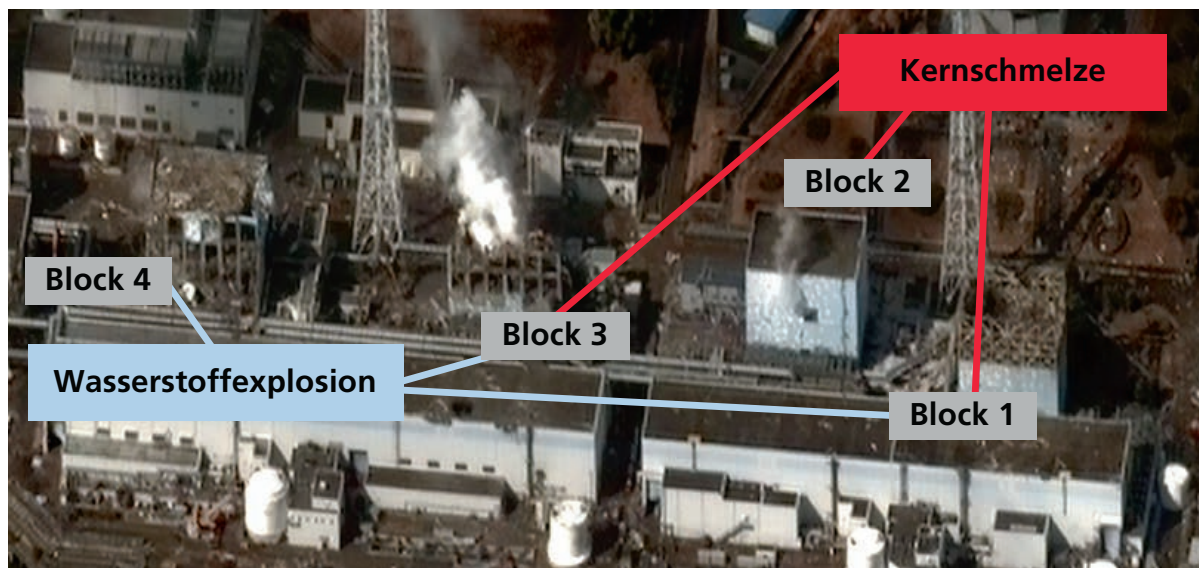
Schliesslich wurden die Gebäude der Reaktoren 1, 2, 3 und 4 durch die Explosionen in den Blöcken 1 und 3 (am 12. März um 15:36 Uhr und am 14. März um 11:01 Uhr) und anschliessend in Block 4 (am Morgen des 15. März – Explosion mit anschliessendem Brand) beschädigt.

Abbildung 7:
Gesamtzustand der
Blöcke 1, 2, 3 und
4 des Kernkraft-
werks Fukushima
Daiichi, Satelliten-
bild vom 16. März
2011 (Quelle:
Digital Globe –
Earthquake and
Tsunami damage-
Dai Ichi Power
Plant, Japan,
CC BY-SA 3.0,
[https://commons.
wikimedia.org/w/
index.php?curid
=14983011](https://commons.wikimedia.org/w/index.php?curid=14983011))

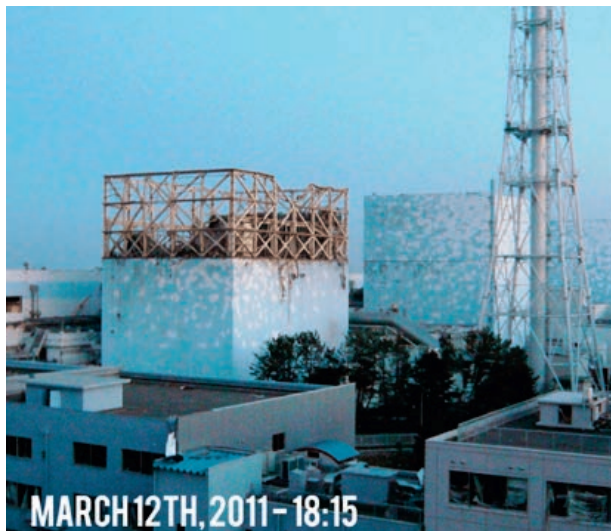
Die Explosion richtete grosse Schäden an den Einrichtungen an und setzte radioaktive Elemente in die Atmosphäre frei ([2], [5], [7], [25]²⁴⁸, [16]). Das Dach und die Aussenwände der obersten Etage des Reaktorgebäudes wurden stark beschädigt (siehe Abbildung 22), wie auch das Lüftungssystem der ERC, das in der Konsequenz von aussen nicht mehr isoliert war ([7]²⁴⁹, [16]²⁵⁰).

Das Brennelementlagerbecken wurde durch die Explosion und den Gebäudeschaden am Reaktorgebäude zur Atmosphäre freigelegt ([7]) (vgl. Abbildung 22).

Abbildung 22:
Beschädigungen
am Reaktorge-
bäude von Block 1
nach der Explosion
vom 12. März
(Quelle: TEPCO
https://i2.wp.com/enformable.com/wp-content/uploads/2012/09/その4_031.png)

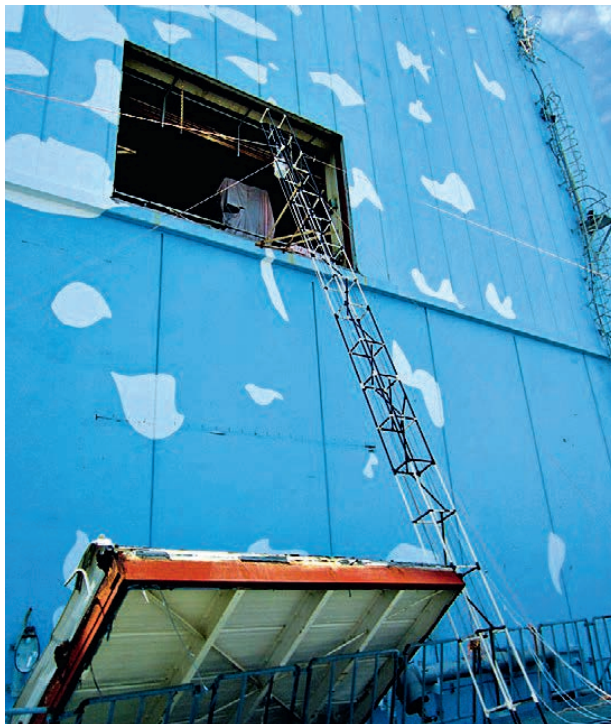
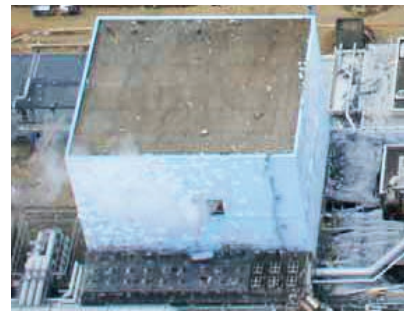
Abbildung 30:
Offene Blende
(blowout panel)
im oberen Teil des
Gebäudes von
Reaktor 2 (Quelle:
TEPCO)

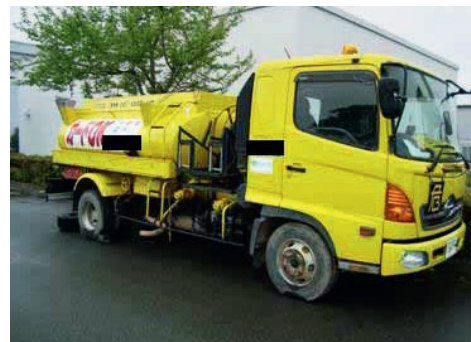
waren, wegen Treibstoffmangels aus ([7]³⁹⁶, [9]³⁹⁷). Die Reifen des Treibstofftankwagens waren aufgrund der Trümmer defekt und dieser konnte demzufolge nicht verschoben werden (s. Abbildung 35). Die Treibstofftanks der Löschfahrzeuge wurden deshalb manuell befüllt ([7]³⁹⁸).

Abbildung 35: Treibstofftankwagen mit platten Reifen – Foto nach dem 14. März aufgenommen (Quelle: TEPCO [7], Attachment 2, S. 96)

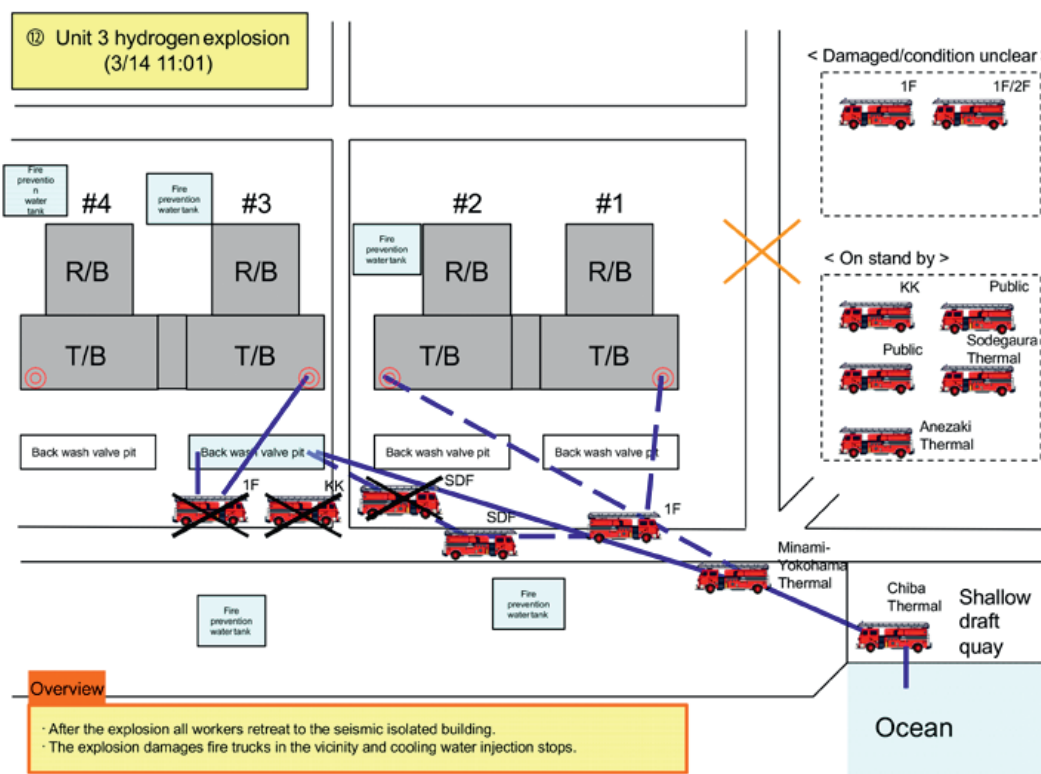
Die Einspeiseleitung zwischen dem Kai beim Block 3 und dem Kühlwasseraufnahmebecken zur Wasserversorgung sowie mehrere Feuerwehrfahrzeuge wurden durch die Explosion beschädigt. Dadurch wurde die Meerwassereinspeisung in den Reaktor von Block 3 unterbrochen ([25]⁶⁴³, [29]⁶⁴⁴) (s. folgende Abbildung).

Abbildung 48: Abbruch der Wassereinspeisung nach der Explosion (14. März, 11:01 Uhr) (Quelle: TEPCO [7], Attachment 10-4 (3))

Die Leitung zur Wassereinspeisung vom Kai zum Kühlwasseraufnahmebecken vor Block 3 war nicht mehr benutzbar und mehrere Feuerwehrfahrzeuge, die sich im Bereich von Block 3 befanden, waren beschädigt (s. Abbildung 48). Die Trümmer von der Explosion waren um und im Kühlwasseraufnahmebecken vor Block 3 verteilt ([7]⁶⁵⁸, [9]⁶⁵⁹, [29]⁶⁶⁰).

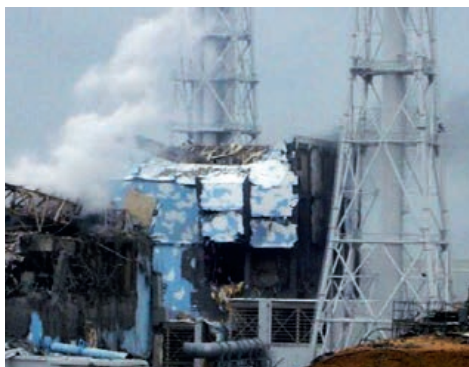
Um 06:55 Uhr wurde die Beschädigung der Decke des Reaktorgebäudes festgestellt.

Abbildung 52:
Block 4 nach
der Wasserstoff-
explosion (Quelle:
TEPCO [24])

Um 07:55 Uhr meldete das Personal den Regierungsstellen die Beschädigung des Oberteils des Reaktorgebäudes von Block 4 und den dort stattfindenden Dampfaustritt ([7]⁶⁸¹).
