Eidgenössisches Nuklearsicherheitsinspektorat ENSI
Inspection fédérale de la sécurité nucléaire IFSN
Ispettorato federale della sicurezza nucleare IFSN
Swiss Federal Nuclear Safety Inspectorate ENSI

Fukushima Daiichi Menschliche und organisatorische Faktoren

Teil 2:
Der Ablauf der Ereignisse aus Sicht
der beteiligten Menschen vor Ort

ENSI-AN-10426
15. Oktober 2018

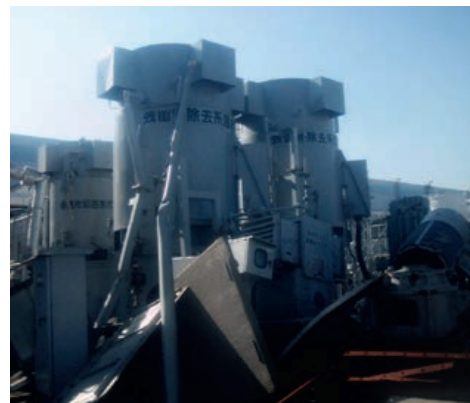
Abbildung 10: Kühlwasserpumpenhaus für Meerwasser (Quelle: TEPCO [24])

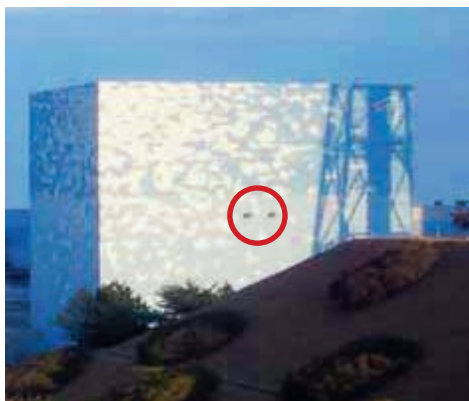
Da der Schichtleiter nicht in der Lage war, aus dem Kontrollraum heraus zu überprüfen, ob Dampf aus den Abblaseleitungen des IC (vgl. Abbildung 12) austrat, beantragte er um 16:44 Uhr die Durchführung dieser Kontrolle durch die ERC. Mitarbeiter des für die Analyse des Anlagenzustands zuständigen Teams der ERC (Plant Operation Team) bestätigten mündlich, dass Dampf aus dem Reaktorgebäude komme ([7]⁶⁷, [10]⁶⁸, [15]⁶⁹).

Abbildung 12:
Abblaseleitungen
des IC (Quelle:
TEPCO [7],
Attachment 2)

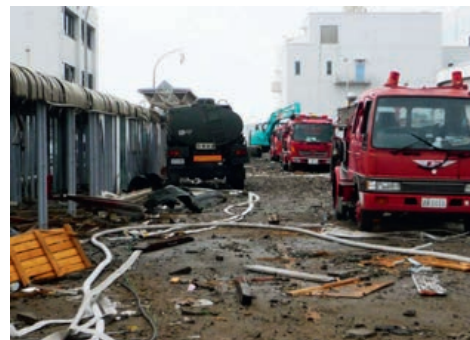
das Maschinenhaus fahren und dann die Anschlüsse suchen, um die Rohrleitungen für die Wassereinspeisung aus dem LKW anzuschliessen. Dabei stiess es auf diverse Schwierigkeiten: Von den drei Feuerwehrfahrzeugen mit Behältern, die sich am 11. März am Kraftwerksstandort befanden, war nach dem Tsunami nur noch ein einziges Fahrzeug einsatzfähig ([7]^{179,180}, [9]¹⁸¹, [16]¹⁸²) (siehe Abbildung 15). Die weiteren zur Hilfe angeforderten LKWs kamen erst am 12. März vormittags bzw. am frühen Nachmittag auf dem Gelände an: Zwei Fahrzeuge wurden durch das Militär, eines durch das Kernkraftwerk Kashiwazaki Kariwa und eines durch den Standort Fukushima Dai-ni zur Verfügung gestellt ([7]¹⁸³). Des Weiteren war es dem Personal zwischen ca. 02:00 Uhr und 04:00 Uhr morgens nicht möglich, die Anschlüsse für die Schläuche der Feuerwehrfahrzeuge zu finden, um dann darüber das Wasser in den RDB einspeisen zu können. Es lag überall der vom Tsunami hinterlassene Schutt auf dem Boden verteilt, was die Einsätze in diesem Bereich zusätzlich erschwerte (siehe z. B. nebenstehendes Foto von TEPCO) ([7]¹⁸⁴).

Abbildung 16:
Feuerwehrfahrzeuge (Quelle: TEPCO [7], Attachment 2, Foto am 16. März 2011 aufgenommen)

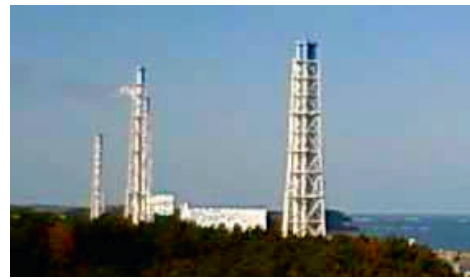
Um 14:30 Uhr erschien Dampf am Kamin und es wurde ein Druckabfall im Primärcontainment bestätigt, was darauf hindeutete, dass die Druckentlastung funktioniert hatte (siehe Abbildung unten – [5], [6], [7]²³³, [16]²³⁴, [20], [25]).

Abbildung 19:
Dampf tritt aus dem Kamin aus – Foto vom 12. März um 15:00 Uhr (Quelle: TEPCO [7], Attachment 8.4)

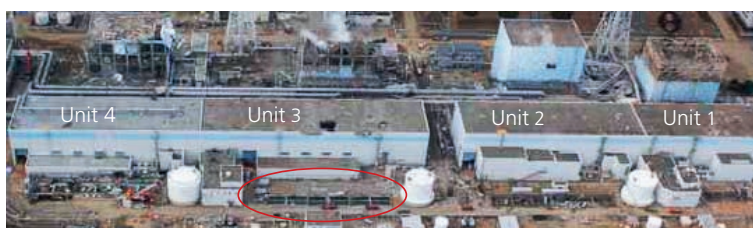
Abbildung 20:
Kühlwasser-
aufnahmebecken
vor Block 3
(Quelle: TEPCO [7],
Attachment 2)

Um 11:01 Uhr war das Kühlwasseraufnahmebecken des Blocks 3 wieder mit Meerwasser gefüllt, aber die Explosion, die sich dann in Block 3 ereignete (siehe Kap. 3.3.5) verursachte Schäden, sodass die weitere Versorgung des Reaktors 1 mit Meerwasser aus diesem Becken nicht mehr möglich war ([29]²⁷⁵) (vgl. Abbildung 24).

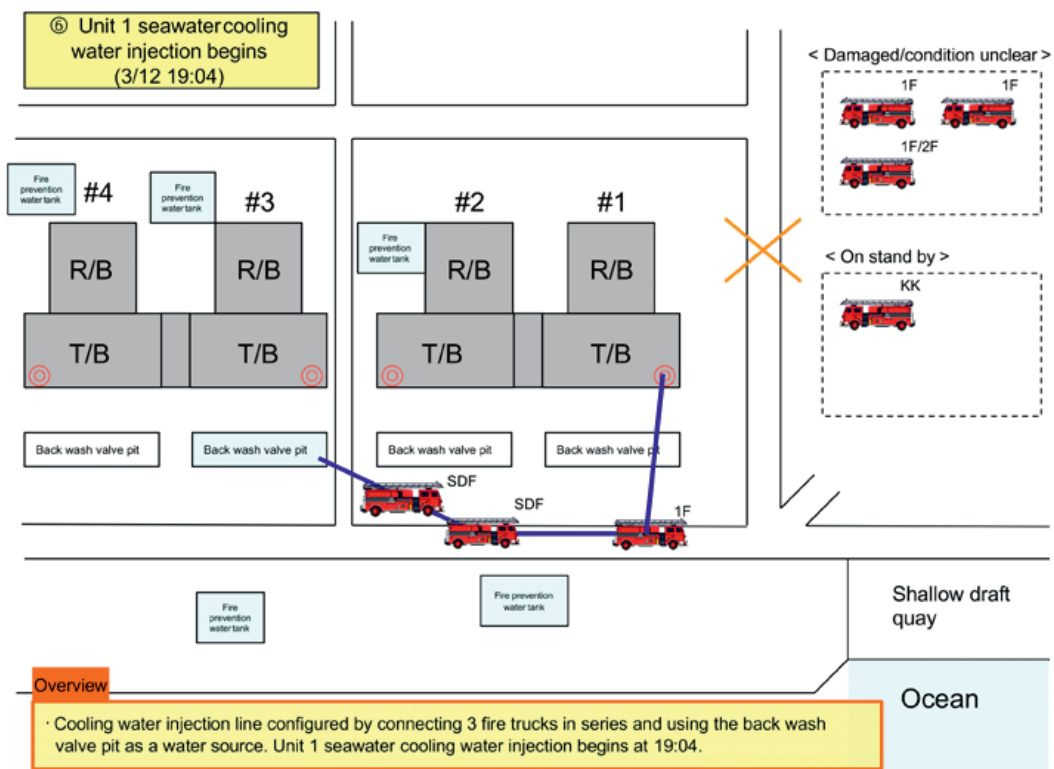
Abbildung 23:
Situation nach
dem Beginn der
Meerwassereinspei-
sung (12. März um
19:04 Uhr) (Quelle:
TEPCO [7], Attach-
ment 10-4 (3))

Um ca. 17:00 Uhr wurde die Arbeit auf dem Werksgelände wieder freigegeben. Daher wurden um 17:20 Uhr die Reparaturarbeiten an der Leitung für die Versorgung des RDB mit Meerwasser wieder aufgenommen ([7]²⁵⁷). Um 19:04 Uhr war die Leitung repariert und die Einspeisung von Meerwasser in den Reaktor startete ([9], [29]) (siehe Abbildung 23). Die Aufsichtsbehörde NISA wurde um 19:06 Uhr darüber informiert ([7]²⁵⁸).

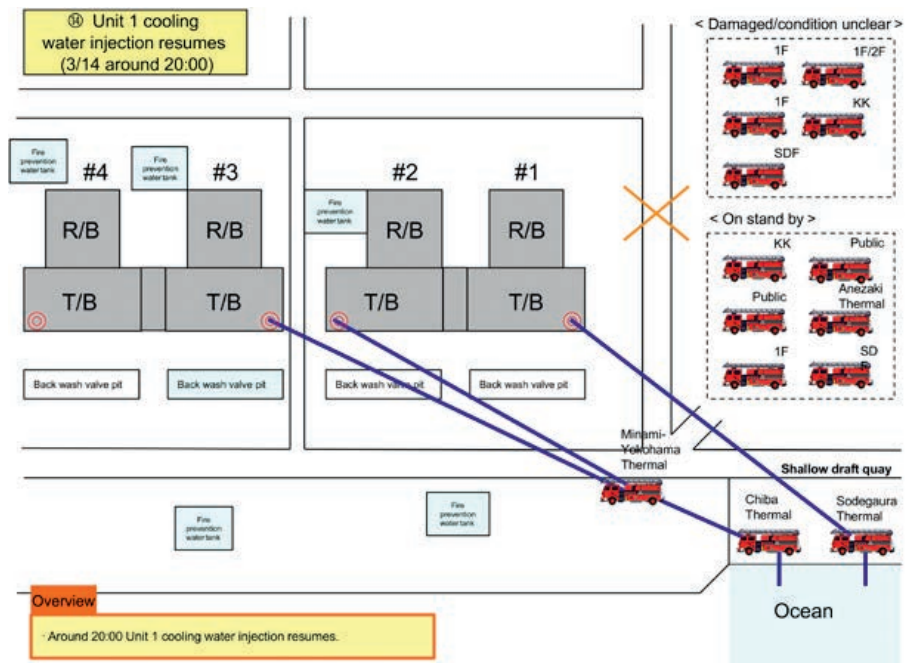
Abbildung 25: Wiederaufnahme der Einspeisung von Meerwasser in Reaktor 1 (14. März um ungefähr 20:00 Uhr) (Quelle TEPCO [7], Attachment 10-4 (3))

Die Einspeisung von Meerwasser in den Reaktor wurde am späteren Abend des 14. März mithilfe von Feuerwehrfahrzeugen direkt aus dem Ozean wieder aufgenommen (siehe Abbildung 25) ([7], [29]²⁷⁶). TEPCO präzisierte, dass diese zwischen 01:10 Uhr und 20:00 Uhr unterbrochen gewesen war. Die möglichen Auswirkungen dieser Unterbrechung der Wassereinspeisung auf den Verlauf des Unfalls sind Gegenstand zusätzlicher Untersuchungen ([25]²⁷⁷).

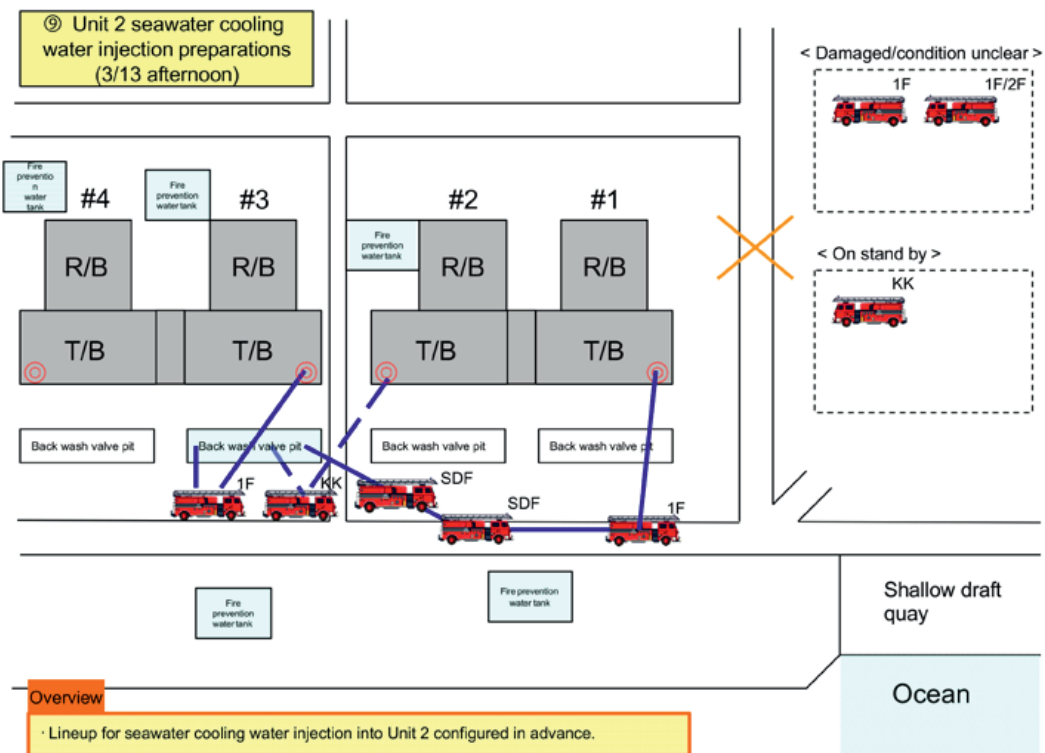
Abbildung 31: Vorbereitung einer Leitung zur Einspeisung von Meerwasser in den Reaktor 2 (13. März, Nachmittag) (Quelle: TEPCO ([7], Attachment 10-4 (3))

Eine Feuerwehrmannschaft wurde mit dieser Aufgabe betraut. Sie nahm erhebliche Zeit in Anspruch, denn Trümmer, die vom Wasser des Tsunamis zurückgelassen wurden, als sich dieser zurückzog, bedeckten den Boden rund um die Reaktorgebäude. Ausserdem führte das Team diese Arbeit zeitgleich am Block 3 durch (vgl. Kap. 3.3.3.4) ([7]³⁵³, [40]³⁵⁴).

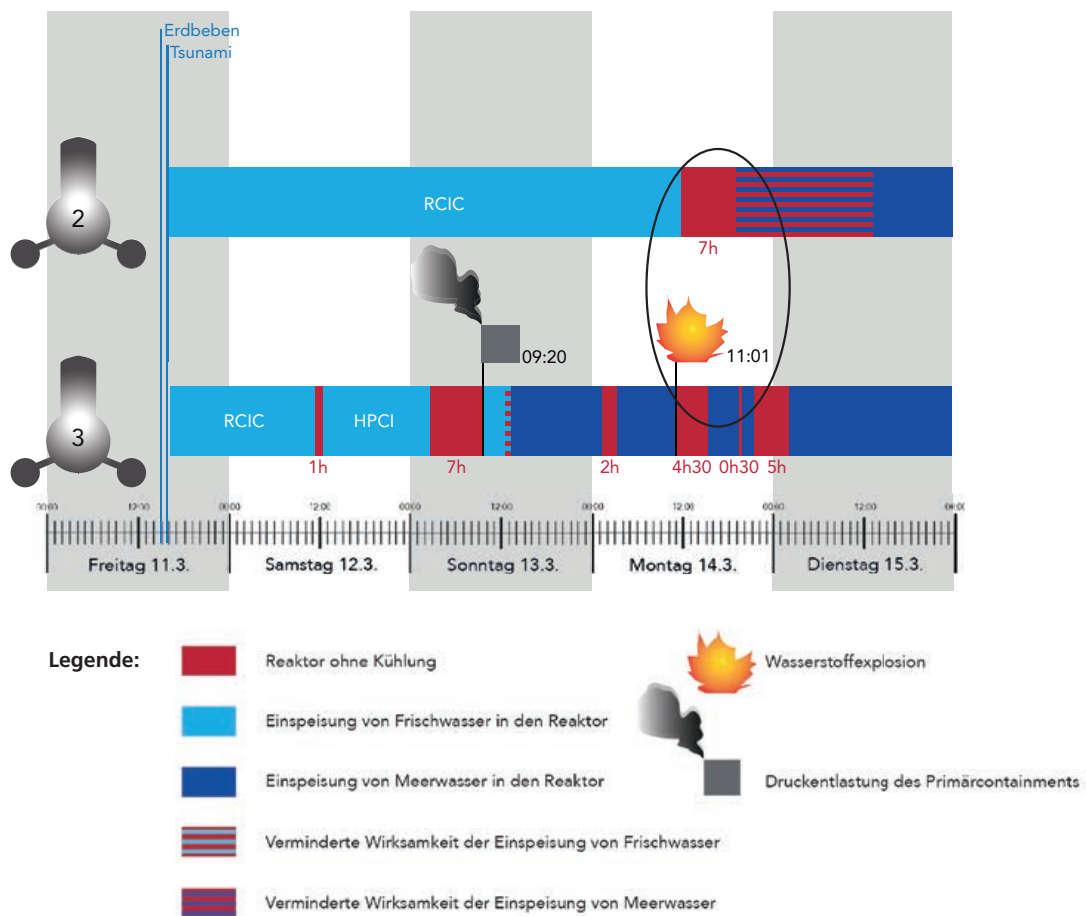
Abbildung 32:
Chronologische
Zusammenfassung
des Ablaufs in
den Blöcken 2
und 3 vom
11. bis 15. März –
Darstellung der in
Block 3 erfolgten
Explosion, welche
sich auf Block 2
auswirkte

Um 11:01 Uhr beschädigte eine Explosion im Block 3 (vgl. Kap. 3.3.5), die Wassereinspeiseleitung in den Reaktor, die gerade fertiggestellt worden war ([17]³⁶⁰, [24]³⁶¹, [29]³⁶²) (vgl. Abbildung 32). Trümmer und radioaktiver Schutt lagen in und um das Kühlwasseraufnahmebecken beim Block 3 und die Feuerwehrfahrzeuge und -schläuche waren beschädigt worden ([9]³⁶³). Die Wassereinspeiseleitung in den Reaktor 2 musste repariert werden.

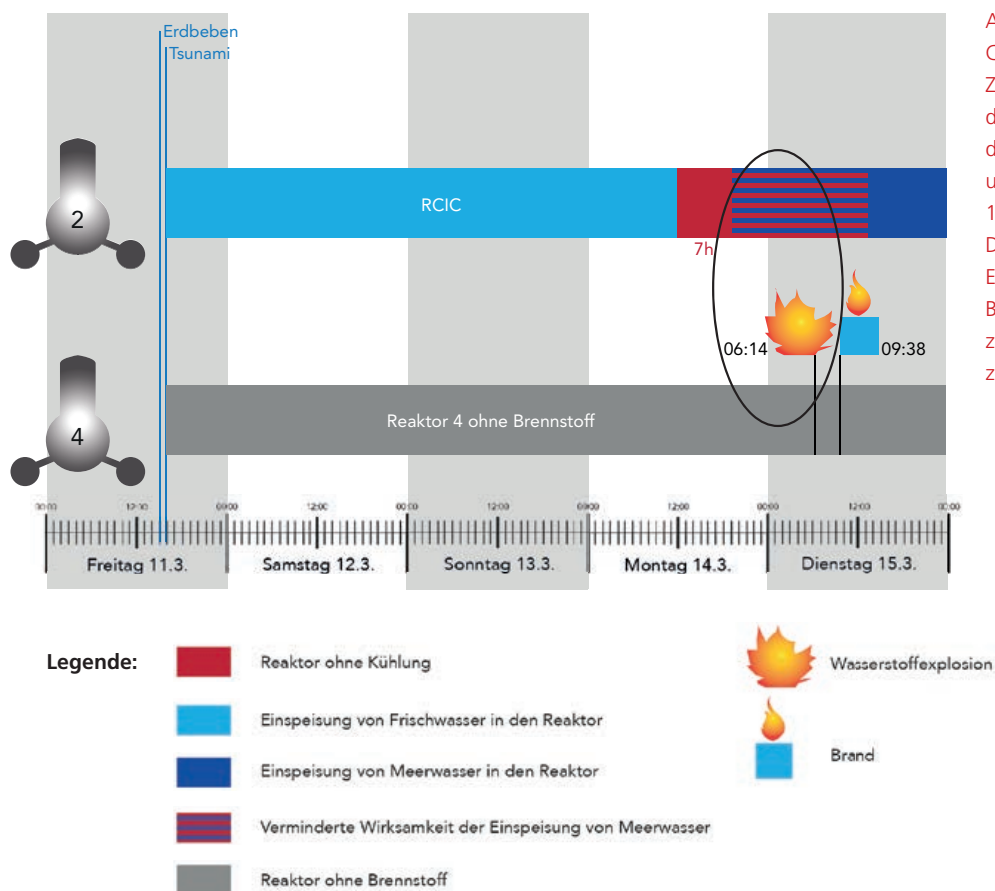
Abbildung 36: Chronologische Zusammenfassung des Ablaufs in den Blöcken 2 und 4 vom 11. bis 15. März – Darstellung der Explosion in Block 4, die zunächst Block 2 zugeordnet wurde

Da sie Zeugen der Explosionen in den Reaktorgebäuden von Block 1 und 3 gewesen waren, hielten es die Operateure und das Personal der ERC für möglich, dass die Explosion dieses Mal im Bereich von Block 2 stattgefunden hatte ([7]⁴⁴⁷, [16]⁴⁴⁸, [31]⁴⁴⁹). Tatsächlich sollte sich später herausstellen, dass die Explosion den Block 4 betroffen hatte ([7]⁴⁵⁰) (s. Abbildung 36 und Kap. 3.4.3).

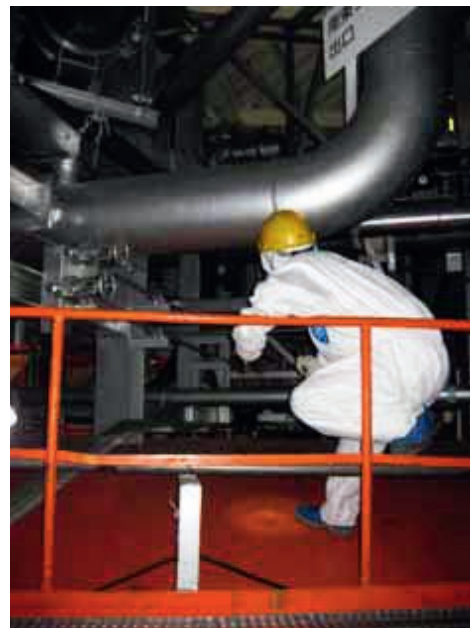
Abbildung 41: Kontrolle des Entlastungsventils im Torusraum (Quelle: TEPCO [7], Attachment 2, S. 129)

Um zu prüfen, ob das Ventil offen war, kehrten die Operateure in den Torusraum zurück. Zur Durchführung ihrer Kontrollen mussten sie den Fuss auf den sehr heißen Torus setzen (s. nebenstehendes Foto). Die Arbeitsbedingungen hatten sich weiter verschlechtert (insbesondere erhöhte Temperatur), was sie um 08:00 Uhr zur Rückkehr in den Kontrollraum zwang ([7]⁵⁵²).

Anmerkung: Das Entlastungsventil befindet sich oberhalb des Torus (orangefarben) und dies zwingt den Operateur, teilweise auf diesen zu steigen (wie auf dem Foto dargestellt) ([7]⁵⁵³).

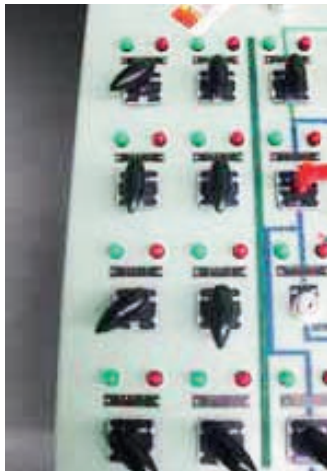
Abbildung 42:
Schalttafel des
SRV-Systems im
Kontrollraum
(Quelle: TEPCO
[7], Attachment 2,
S. 122 – Aufnahme
Foto nach dem
Unfall)

Parallel zu den Arbeiten zur Druckentlastung des Primärcontainments, wurde ebenfalls versucht, den Druck im RDB mithilfe der SRV-Ventile zu entlasten. Wie bereits weiter oben erwähnt (cf. Kap. 3.3.3) war die Druckentlastung des RDB auch notwendig, um Wasser mithilfe des Feuerlöschsystems DDFP (Diesel-Driven Fire Pump) einspeisen zu können. Um dies zu erreichen, war es notwendig die SRV-Ventile vom Kontrollraum aus manuell zu öffnen (s. folgendes Foto der Schalttafel des SRV-Systems im Kontrollraum) ([7]⁵⁶²).

Mehrere Versuche zur Öffnung der SRV-Ventile aus dem Kontrollraum heraus wurden in der Nacht erfolglos unternommen ([7]⁵⁶³, [29]⁵⁶⁴).

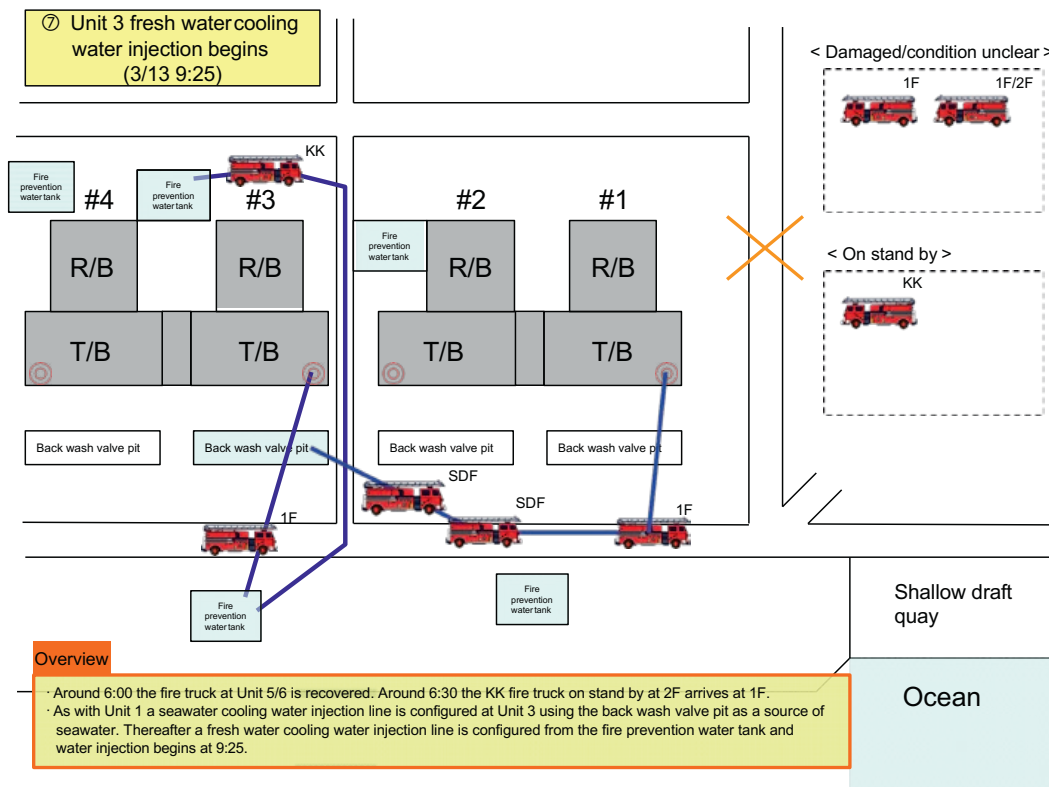
Um 10:30 Uhr ordnete der Kraftwerksleiter die Vorbereitungsarbeiten zur Einspeisung von Meerwasser an, um den Reaktor nach Erschöpfung der Frischwasservorräte kühlen zu können ([7]⁵⁹³, [29]⁵⁹⁴). Um 12:20 Uhr waren die Frischwasserreserven weitgehend aufgebraucht. Folglich war die Wirksamkeit der Einspeisung von Frischwasser in den RDB bis 13:12 Uhr, als die Einspeisung von Meerwasser begann, reduziert ([9]⁵⁹⁵).

Abbildung 43: Beginn der Frischwassereinspeisung in den Reaktor 3 (13. März, 09:25 Uhr) (Quelle: TEPCO [7], Attachment 10-4 (3))

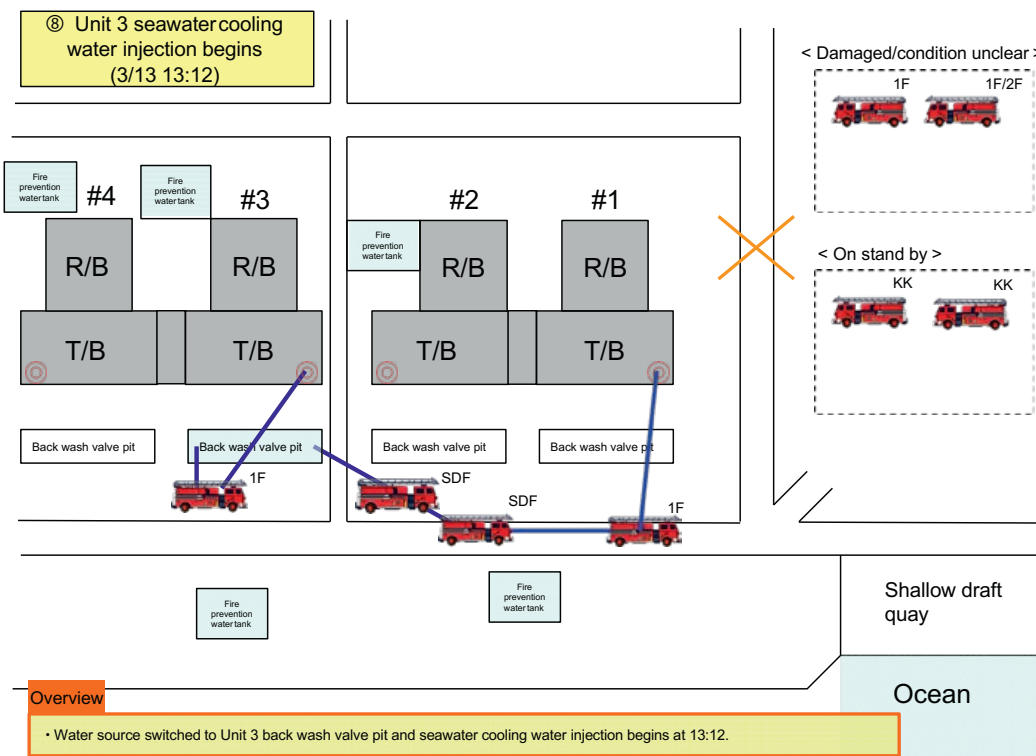
Die Feuerwehrmänner änderten die Kreisläufe, um Meerwasser aus dem Kühlwasseraufnahmebecken (backwash valve pit) beim Block 3 einspeisen zu können ([7]⁵⁹⁶). Die Leitung zur Einspeisung von Meerwasser war um 13:12 Uhr fertiggestellt und die Wassereinspeisung in den RDB begann (vgl. die folgende Abbildung) ([7]⁵⁹⁷, [29]).

Abbildung 44: Beginn der Meerwassereinspeisung in den Reaktor 3 (13. März um 13:12 Uhr) (Quelle: TEPCO [7], Attachment 10–4 (3))

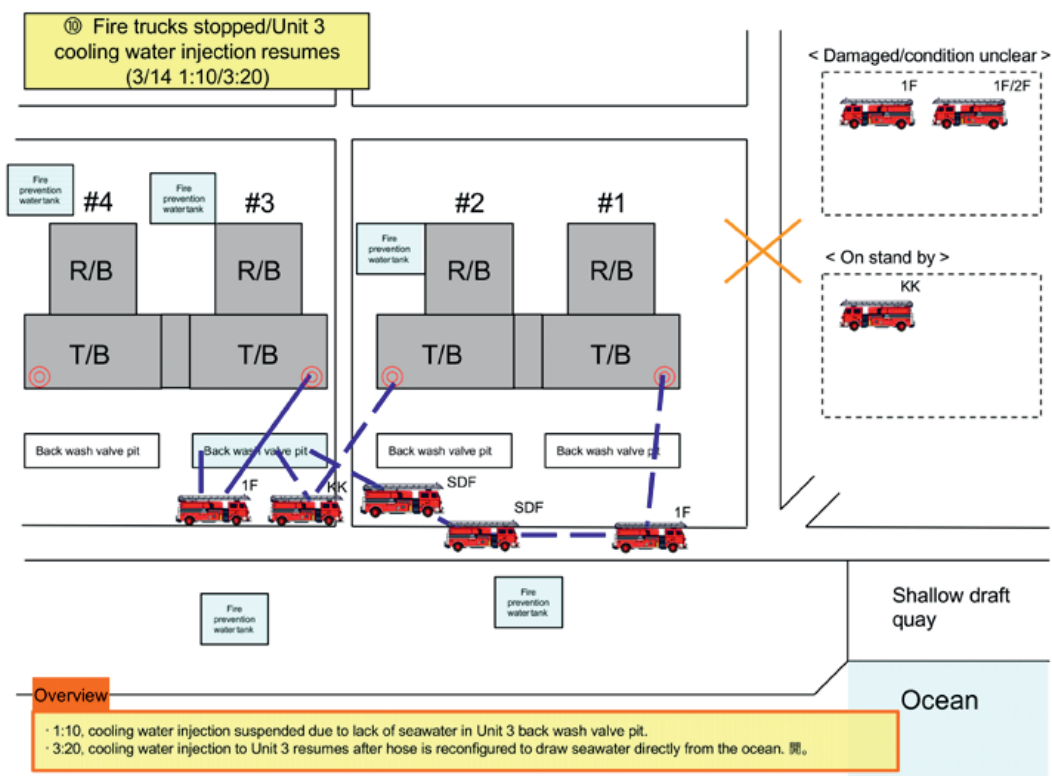
Um 03:20 Uhr wurde die Leitung zur Wassereinspeisung aus dem Kühlwasseraufnahmebecken angepasst und die Wassereinspeisung in den Reaktor wieder aufgenommen ([7]⁶¹⁶) (s. Abbildung 45). Der Einspeisung in Reaktor 3 wurde im Vergleich zu den anderen Reaktoren Vorrang eingeräumt ([29]⁶¹⁷).

Abbildung 45:
Anhalten und
Neustart der
Wassereinspeisung
(14. März,
01:10 Uhr und
03:20 Uhr)
(Quelle: TEPCO [7],
Attachment 10–4
(3))

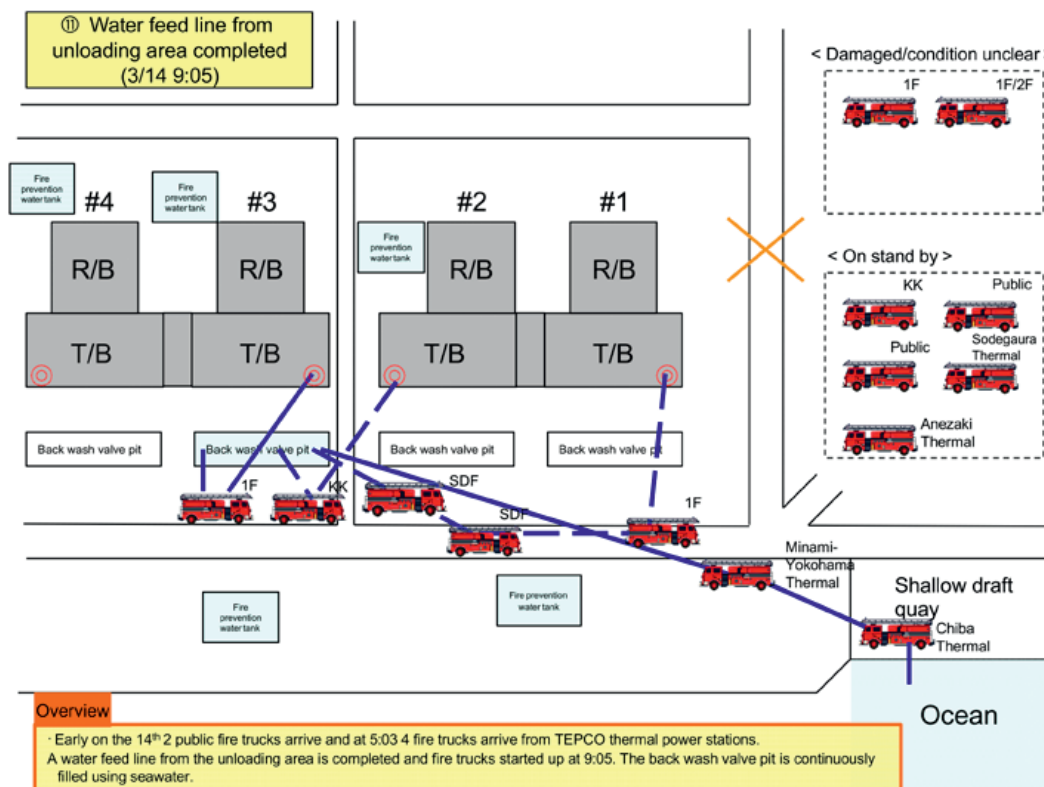
Sieben Tankwagen der Armee mit einem Fassungsvermögen von je 5 Tonnen trafen um 10:26 Uhr am Standort ein. Zwei dieser LKW wurden zum Wiederauffüllen des Kühlwasseraufnahmebeckens bei Block 3 eingesetzt ([7]⁶³⁷).

Abbildung 46: Transfer von Ozeanwasser in das Kühlwasseraufnahmebecken beim Block 3 (14. März, 09:05 Uhr) (Quelle: TEPCO [7], Attachment 10-4 (3))

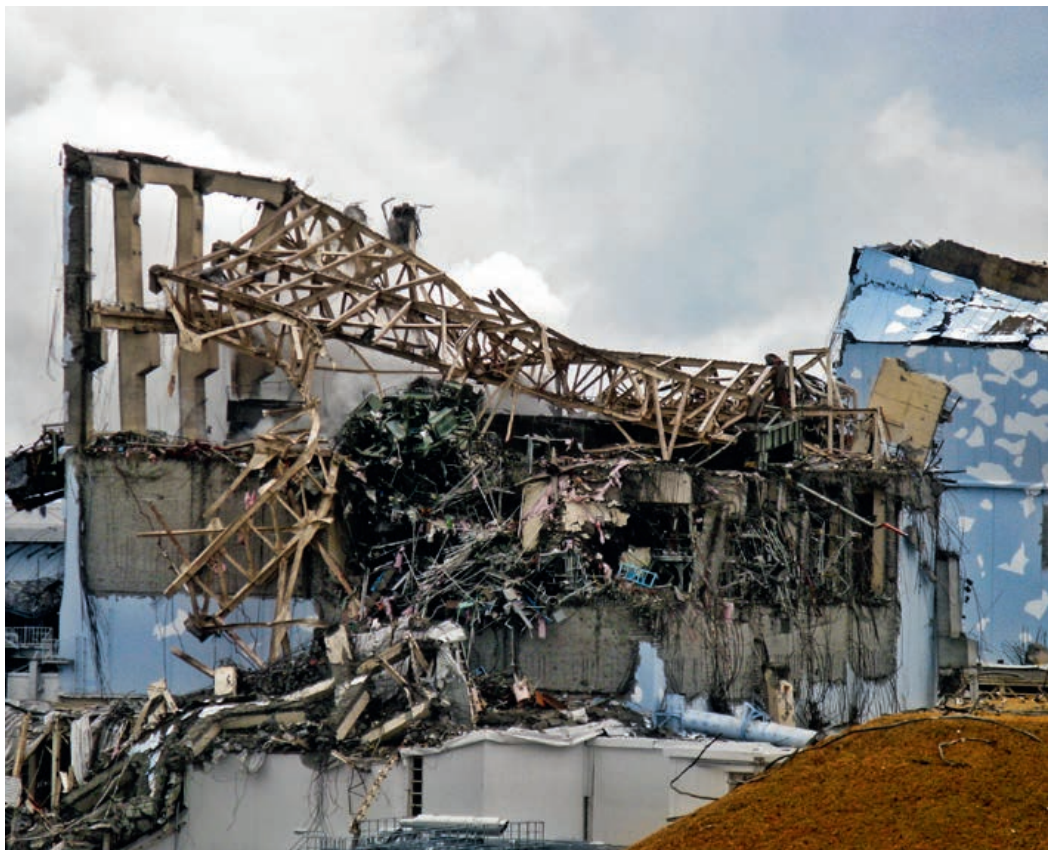
Abbildung 47:
Ansicht von Block 3
nach der Explosion
(Quelle: TEPCO)

Die durch die Explosion verursachten Schäden waren zunächst nicht bekannt. Die ERC rechnete jedoch damit, dass Einrichtungen beschädigt worden und damit unbenutzbar waren ([7]⁶⁴²).

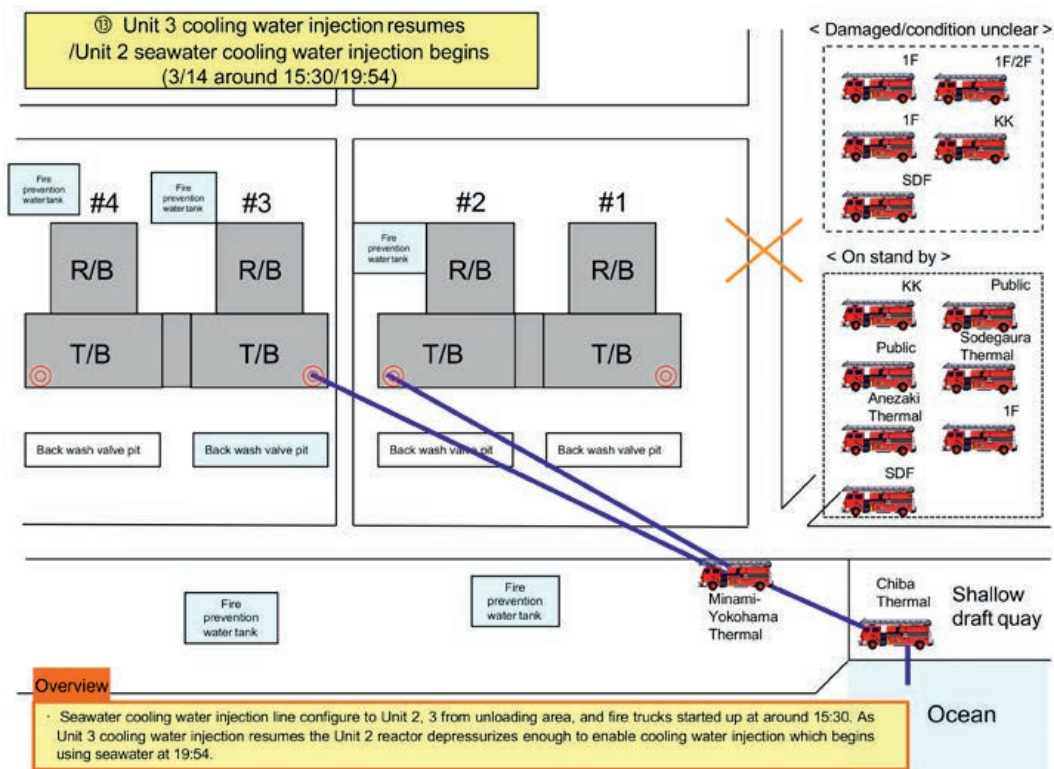
Da die entlang des Kais befindlichen Feuerwehrfahrzeuge noch betriebsbereit waren, wurde beschlossen, diese zur Förderung von Meerwasser vom Kai direkt in die Reaktoren von Block 2 und 3 zu verwenden. Eine alternative Leitung zur Wassereinspeisung in den Reaktor wurde demnach eingerichtet. Um 15:30 Uhr begannen die Feuerwehrfahrzeuge wiederum, Meerwasser in den Reaktor einzuspeisen ([7]⁶⁶¹, [29]) (s. Abbildung 49).

Die Wassereinspeisung in den Reaktor wurde zwischen 19:20 Uhr und 19:54 Uhr wieder unterbrochen, da dem eingesetzten Feuerwehrfahrzeug der Treibstoff ausging (s. Kap. 3.2.5), und zwischen 21:14 Uhr und 02:30 Uhr (am 15. März), um die Wassereinspeisung in den Reaktor Block 2 sicherzustellen ([29]⁶⁶²).

Abbildung 49:
Wiederaufnahme
der Wasser-
einspeisung in den
Reaktor 3 (und in
den Reaktor 2)
(14. März,
15:30 Uhr und
19:54 Uhr)
(Quelle: TEPCO ([7],
Attachment 10–4
(3))

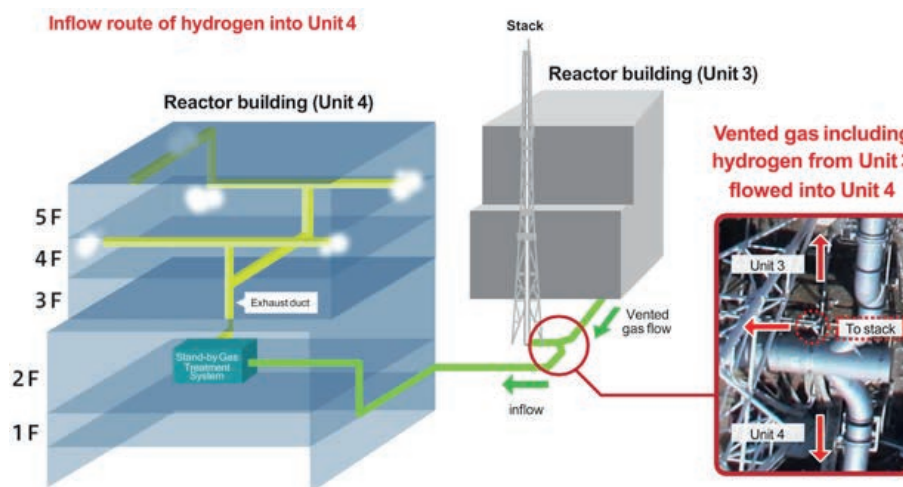
Die nach dem Unfall durchgeführten Untersuchungen zeigten, dass sich im Zusammenhang mit der Druckentlastung des Primärcontainments von Block 3 Wasserstoff, über das Lüftungssystem des von Block 3 und 4 gemeinsam genutzten Kamins, in das Reaktorgebäude von Block 4 ausgebreitet hatte ([7]⁶⁷⁶, [13], [24]⁶⁷⁷) (s. Abbildung 51).

Abbildung 51:
Übertragung von
Gas zwischen den
Gebäuden von
Reaktor 3 und 4
(Quelle: TEPCO
[24])
